100年度第四屆第三次災難醫學會年會 暨醫院消防安全學術研討會

各層級醫院特殊空間之防火安全評估

新消防法規下醫院之改善方案

醫院特殊單位之緊急應變規劃

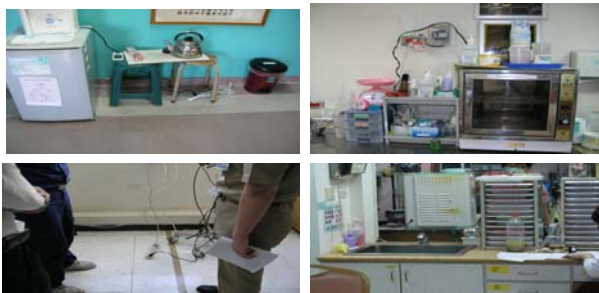
2. 電器及熱源管理難以落實，造成火災主要原因

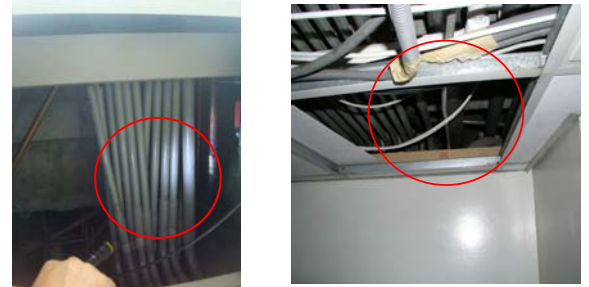
3. 管線破壞防火區劃，提供火煙擴散途徑

醫院垂直管線貫穿樓板部分

醫院水平管線貫穿防火牆部分

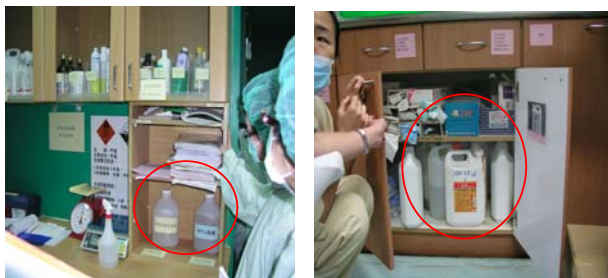
4. 醫院特殊空間危險物品任意置放之情形

醫院特殊空間酒精等危險物品放置之情形

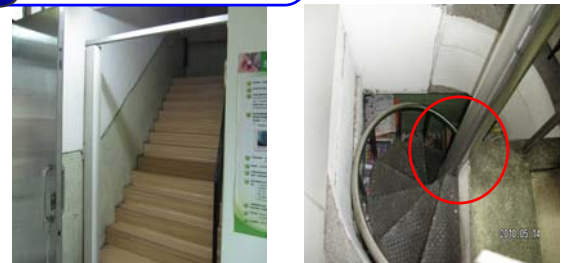
5. 樓梯設置被隱蔽及改裝之情形

醫院樓梯被隱蔽且寬度不足

醫院改為室內梯

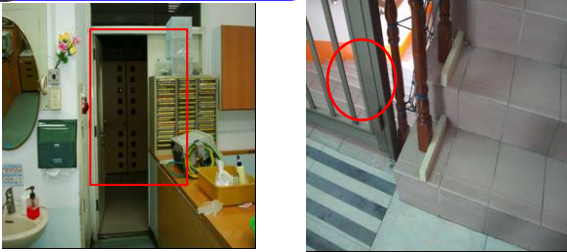
6 通往出口之樓梯有障礙物之情形

醫院通往直通樓梯加出入口且寬度不足

醫院通往地面之直通樓梯加裝鋁門

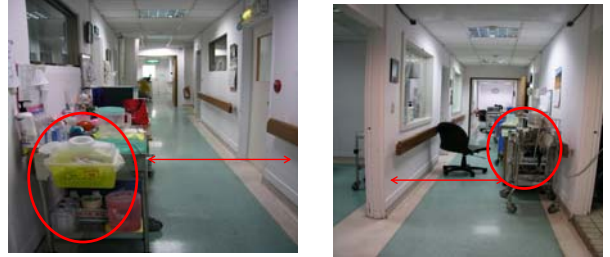
7 避難通道停放儀器及清潔推車阻礙逃生情形

避難通道停放儀器及清潔推車致使疏散動線寬度不足

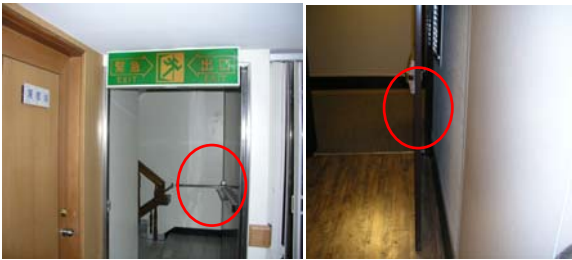
8 防火門被打開或以門止擋住，提供火煙擴散途徑

防火門因成為使用動線無法關閉

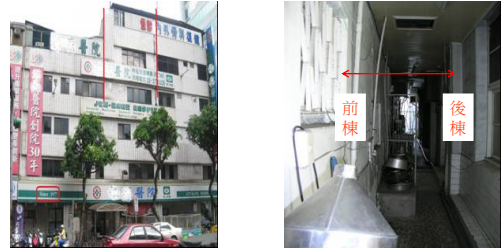
9 建築物併棟及前後連通之情形(破壞隔間牆區劃)

醫院之連棟建築物相互打通情形

醫院之建築物前後棟連通情形

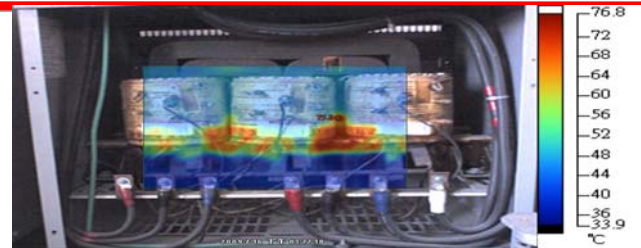
盤面名稱	152-14ETR
設備名稱	緊急迴路變壓器
檢測日期	2009/07/16
檢測時間	下午 03:22:18

異常說明	標籤	溫度	發射率	背景
	熱光標	75.8 C	0.95	20.0 C
	R相電流	S相電流	T相電流	N相電流
	3.6A	2.0A	2.5A	6.4A

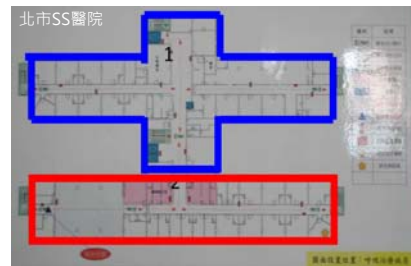
北市SS醫院

- 具有兩個以上獨立區劃可將不易移動病患移至另一區畫等待救援，且應具相同維生器具設備。

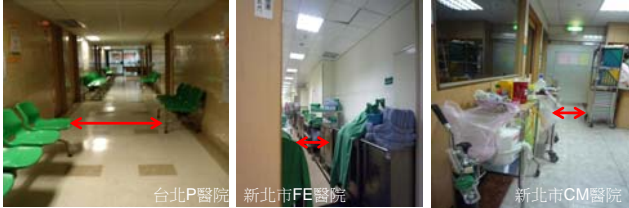
- 病房外走廊通道不應放置椅子，應保持寬敞淨空以利避難逃生。
- 手術室雜物多，雖然皆放置於規劃擺放區內，但仍應保留手術推床可避難逃生空間。
- 逃生出口通道處避免擺放推車等，影響逃生。

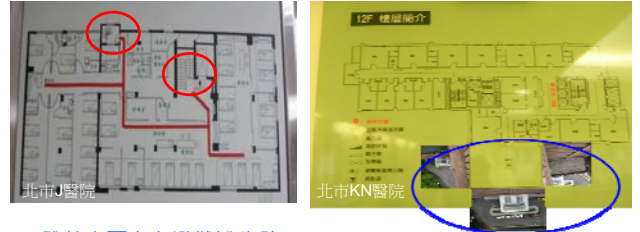
- 雖然有兩方向避難逃生路徑，但其中一個為旋轉樓梯，對於行動不便之病患逃生不易，建議此空間增加為兩個防火區劃，以水平避難方式進行避難逃生。
- 可設置露台，供避難逃生用，尤其針對無法自行避難者，可增加逃生時間，但雲梯車後送須加以考量。

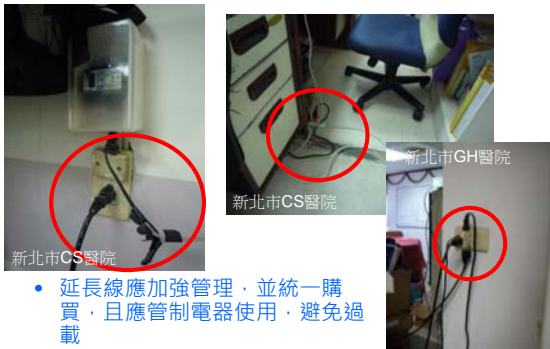
- 延長線應加強管理，並統一購買，且應管制電器使用，避免過載

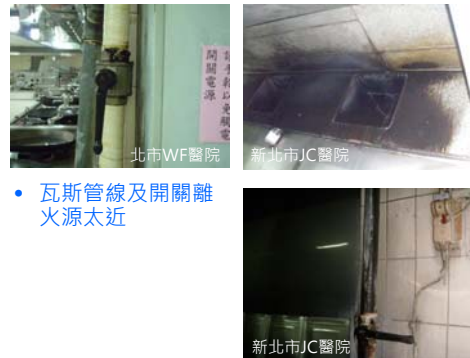
- 排風管路佈滿油漬
- 瓦斯管線及開關離火源太近
- 瓦斯管線佈滿油漬，火源離火瓦斯開關與電器開關太近

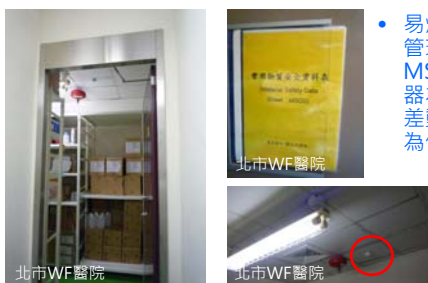
- 易燃物品應集中管理，並放置MSDS，但探測器為作動較慢之差動式，建議改為偵煙式較佳。

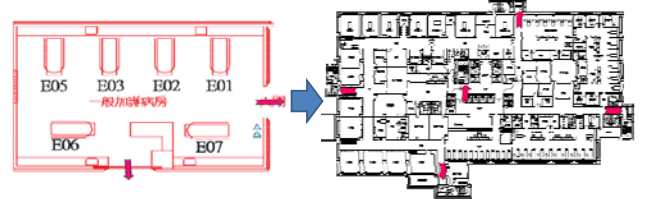
- 單區域避難路線圖改為樓層式避難疏散路線圖
- 規劃消防隊滅火路線圖，將避難動線與滅火動線分開

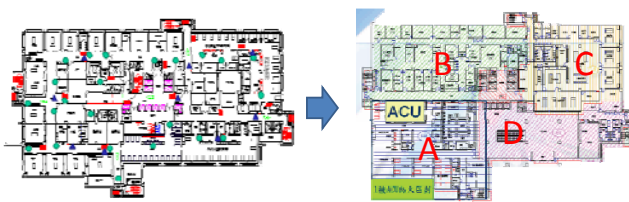
- 樓層消防設備配置圖增加防火區劃圖

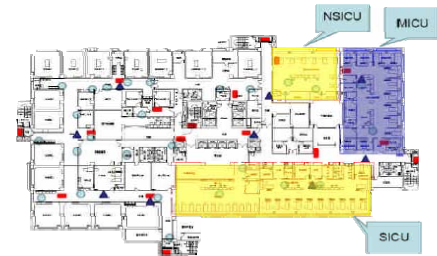
- 增加說明鄰近特殊單位位置圖，於災難應變時，可提供協助或請求協助
- 應有就地、水平(至鄰近防火區)及垂直(上下樓)避難措施
